Raksturīgo bojājumu fotofiksācija

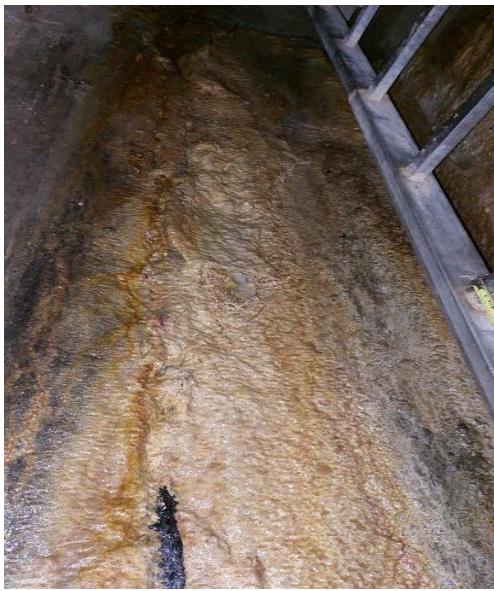
5.att.

Vertikālai deformācijas šuvei Nr. 1. filtrācijas rezultātā izveidojušies izsāļojumi.

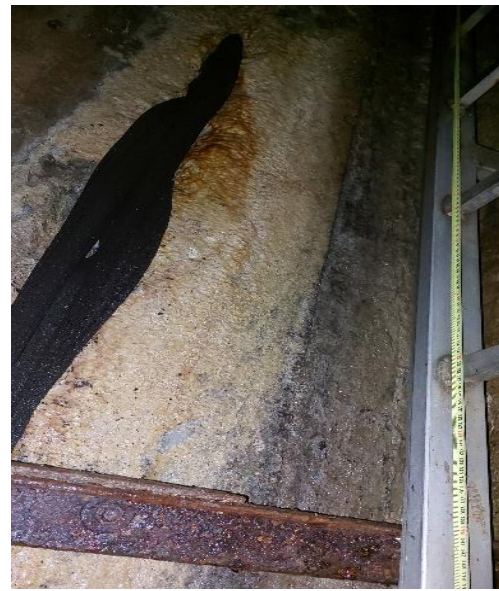
6.att.

Vertikālai deformācijas šuvei Nr. 1. blīvējuma materiāla izplūdums.

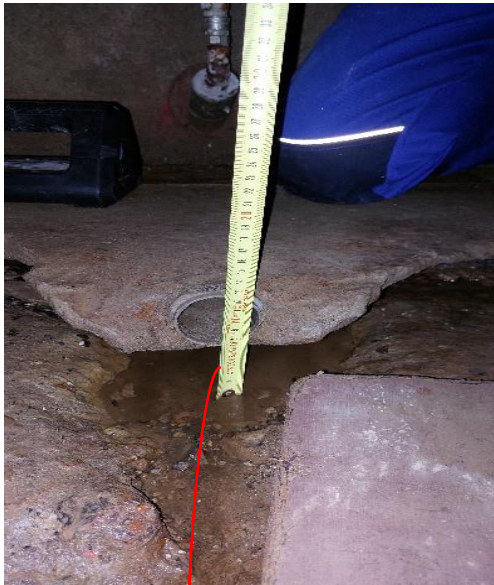
7.att.

Horizontālai deformācijas šuvei Nr. 7. deformējusies betona izlīdzinošā kārtā.

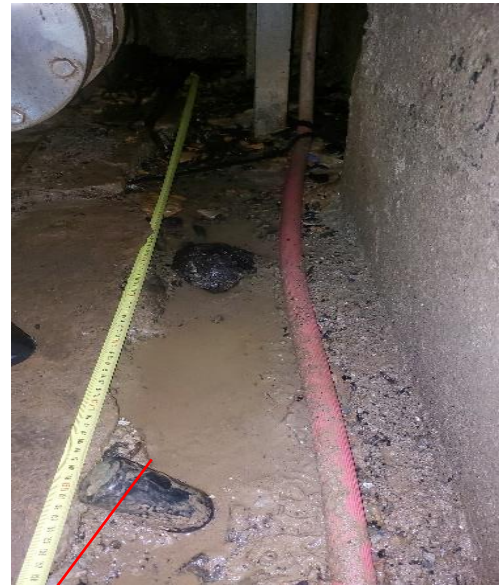
8.att.

Horizontālai deformācijas šuvei Nr. 7. deformējusies betona izlīdzinošā kārtā.

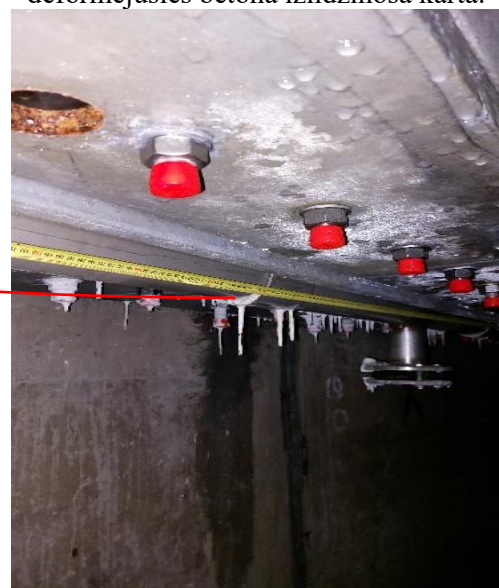
10.att.

Deformācijas šuves Nr. 8. HA7 / HA8 zonā ūdens filtrācija.

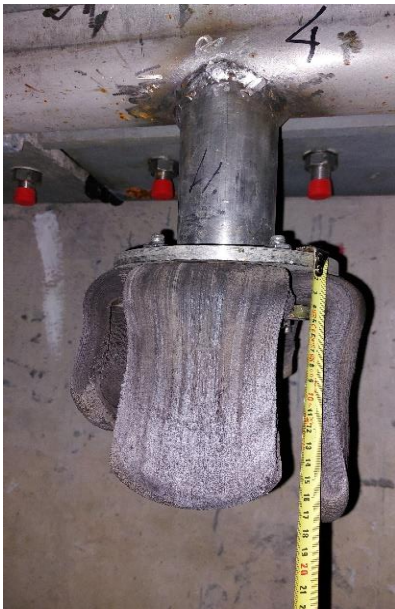
11.att.

Deformācijas šuves Nr.8. LK blokā caur spiedienu kompensējošiem atvērumiem (flančiem) 15 m garā posmā notiek blīvējuma izplūšana.

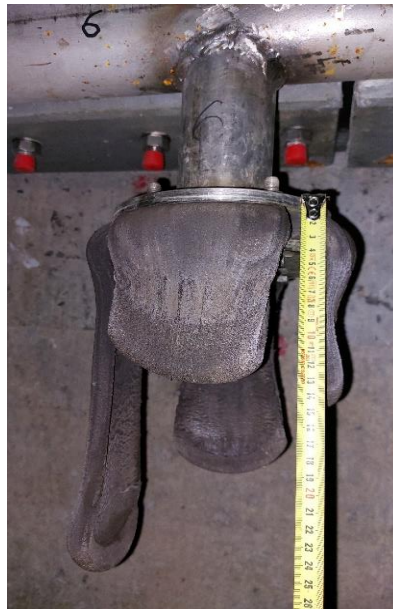
12.att.

Deformācijas šuves Nr.8. LK blokā caur spiedienu kompensējošiem atvērumiem (flančiem) 15 m garā posmā notiek blīvējuma izplūšana.

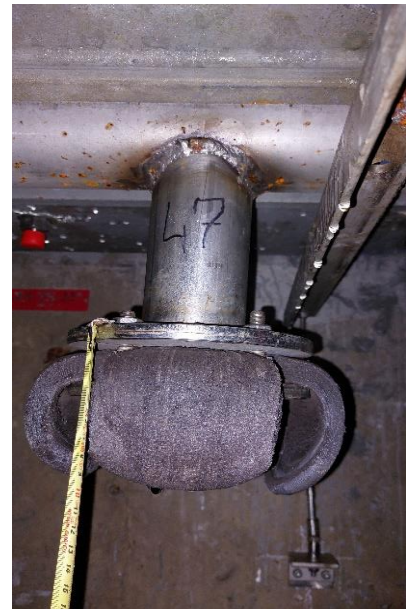
13.att.

Deformācijas šuves Nr.8. KK blokā caur spiedienu kompensējošiem atvērumiem 9 m garā posmā notiek blīvējuma izplūšana.

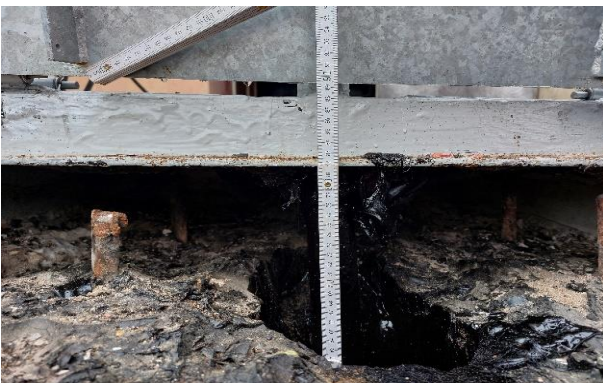
16.att.

Deformācijas šuves Nr.23 blīvējuma materiāla iesēdums ap sildīšanas elektrodu atz. 73,46 m.

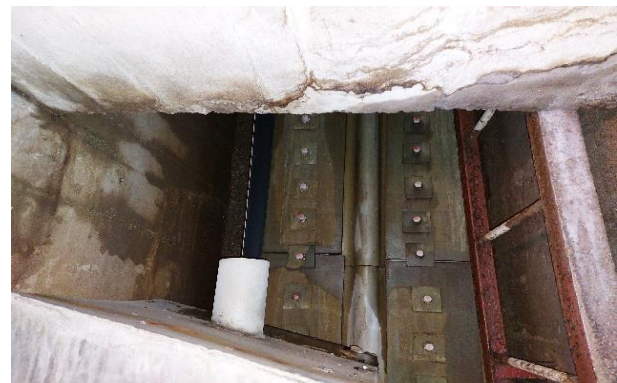
17.att.

Deformācijas šuves Nr.23. no apskates šahtas puses nosepta ar kompensatoriem atz. 21,26 m.
